Sikkerhet i arbeidsområder

HMS leder Bent Abrahamsen

DYBDEANALYSE AV ULYKKER I ARBEIDSOMRÅDER.

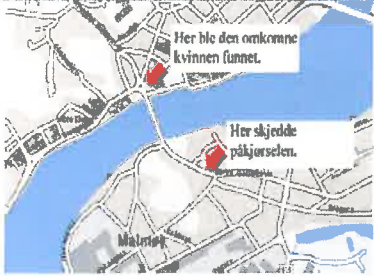
1. Ulykker under kryssing av anleggsveg eller -avkjørsel		
1.1

<p>Her ble den omkomne kvinnen funnet.</p> <p>Her skjedde påkjørselen.</p>	<p>Syklist påkjørt av lastebil i utkjøring fra byggeplass</p> <p>Ulykken skjedde da en lastebil, som hadde oppdrag ifm pågående byggearbeider på en bensinstasjon, skulle kjøre ut fra området. Vanlig avkjørsel til bensinstasjonen ble brukt. Lastebil skrått plassert og syklist på fortauet i kjøretøyets i blindsoner.</p> <p>Privat utbygger var byggherre (lite anlegg).</p>

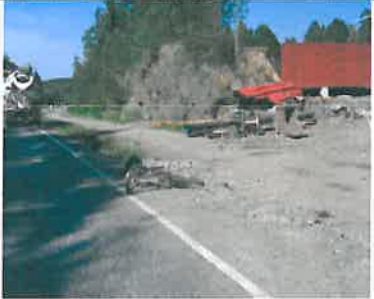
1.2

<p>Syklist påkjørt av betongbil i utkjøring fra byggeplass</p> <p>Ulykken skjedde da en betongbil skulle kjøre ut fra en byggeplass og kjørte over en 10 år gammel gutt som syklet på gang- og sykkelvegen. Lastebil skrått plassert og syklist på gs-veg i kjøretøyets i blindsoner</p> <p>Privat utbygger var byggherre (stort anlegg).</p>

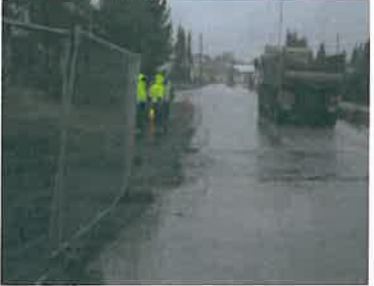
1.3

<p>Fotgjenger påkjørt av ryggende lastebil på veg inn i anleggsområde</p> <p>Ulykken skjedde da en lastebil på vei inn mot åpent anleggsområde rygget over fotgjenger. Tidligere gangsti til bussholdeplass var fjernet pga anleggsarbeidet og fotgjengere måtte gå langs vegen.</p> <p>OPS-selskap var byggherre (stort veganlegg).</p>

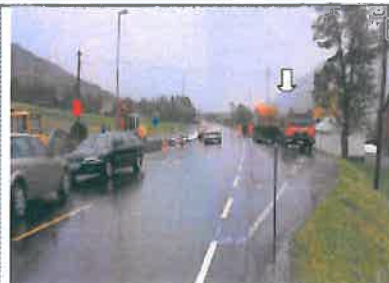
4.1

Fotgjenger påkjørt ved kryssing av veg i vegarbeidsområde

Ulykken skjedde under gravearbeider inntil vegen. Beboer skulle hente posten og ble påkjørt ved kryssing av hovedvegen. Forstyrrende trafikkmiljø for både bilførere og fotgjenger.

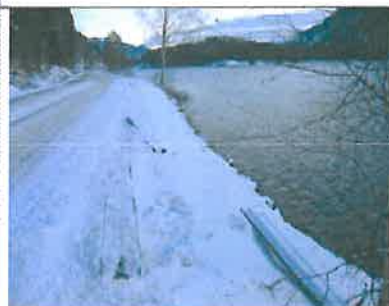
4.2

Bilfører havner i vannet ved utføring på veg med demontert vegrekkverk.

Vegen var under utbedring. Rekkverket var i lengre tid demontert som følge av forsterkningsarbeider på vegen. Stedet var ikke varslet eller midlertidig sikret.

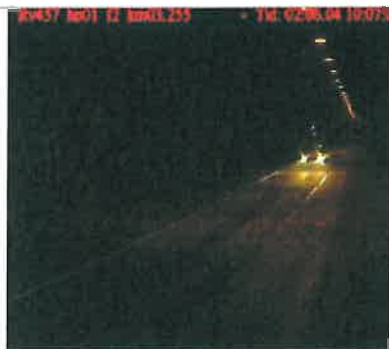
4.3

MC velter i tunnel ved forbikjøring og treffer møtende bil.

Ulykken skjedde under rehabilitering av tunnelen. Tunnelen var mørklagt og vegbanen glatt som følge av arbeidene. Mangelfull varsling.

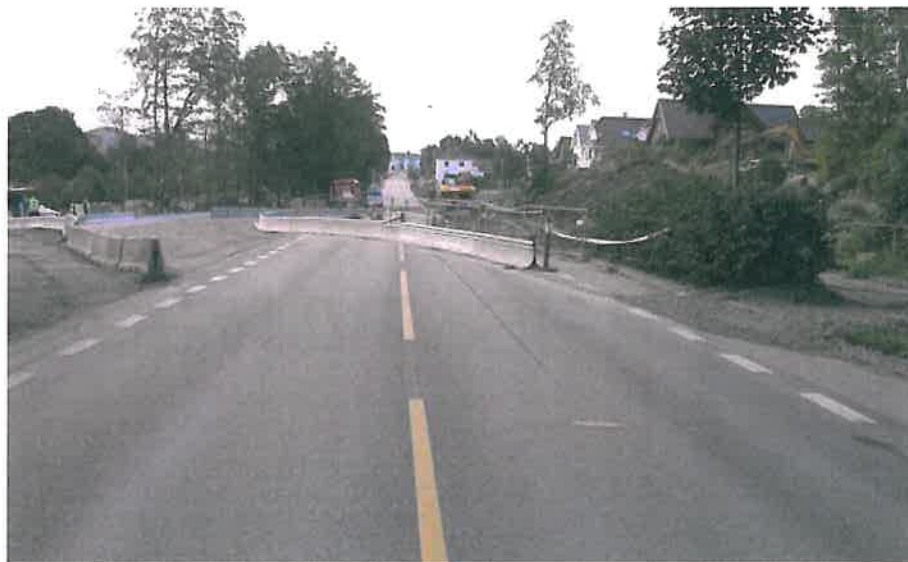
Ulykke 3: Uklart kjøremønster ved omlegging av veg

En ung mann kommer kjørende med sin nye, tunge motorsykkel på en vanligvis sterkt trafikkert hovedveg en sen lørdagskveld. Mannen er kjent på stedet og holder seg omtrent på fartsgrensen, som er på 60 km/t. Rett etter en sving før en lengre rett strekning er det skiltet fartsgrense 40 km/t og "Vegarbeid". Den vanligvis belyste vegen er i kveld mørklagt.

Mannen kjører etter gammel vane rett fram. Det er også dit vegens midt- og kantoppmerking leder. Plutselig ser han at vegen er sperret rett foran ham av et lavt rekkverk. Han panikkbremses slik at bakhjulet låser seg og blir kastet av motorsykkelen. Mannen omkommer og blir etter noen timer funnet bak miniguarden han kjørte inn i. Det er ingen vitner til ulykken.

- Den opprinnelige midt- og kantoppmerkingen er ikke fjernet og leder rett inn i arbeidssikringen (miniguard, med stålgjerder og betongbukker bak).
- Sperringen og den krappe kurven manglet bakgrunnsmerking (skulle vært 2 stk skilt nr 902 med lykter på hver side).
- Vegbelysningen var midlertidig fjernet i området. På begge sider var det vegbelysning.
- En 40 km/t-sone ble skiltet opp til 60 km/t 180 m før anleggsområdet i MC-førerens retning. Etter 80 meter ble fartsgrensen satt ned til 40 km/t igjen.
- Den første arbeidsvarslingen kommer brått på etter en sving og er vanskelig å se.
- Det er for kort avstand fra varslingsplan til anleggsområdet (ca halvparten av lengden i arbeidsvarslingsplanen).

- Det forelå ikke godkjent arbeidsvarslingsplan for det pågående arbeidet (omlegging av vegen)
- Entreprenøren fulgte heller ikke varslingsplanen som forelå for forrige fase av arbeidet.
- Verken byggherre (Jernbaneverket) eller skiltmyndighet (SVV) kontrollerte at entreprenøren fulgte opp arbeidsvarslingsplanen.

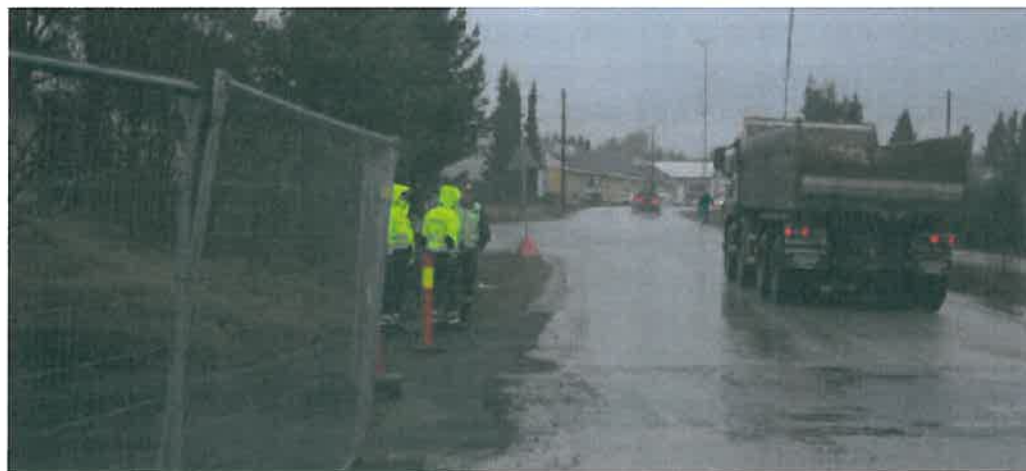
Samtidig med at lastebilen svinger inn på fylkesvegen, går en eldre mann av bussen ved hovedvegen, på veg til jobb. Stien han pleier å bruke til og fra bussholdeplassen er fjernet på grunn av anleggsarbeidet, og han er nødt til å gå langs vegen. Han går derfor på venstre side av vegen inn på fylkesvegen. Siden han er svak til beins, bruker han rullator og beveger seg sakte. Han har på seg refleksvest siden det er mørkt på denne tiden og vegbelysningen er fjernet på grunn av anleggsarbeidet.

Føreren av lastebilen rygger 1-1.5 meter før han ser en dame som vifter med armene og ber ham stoppe. Han stopper og går ut av bilen. Da ser han at lastebilen har truffet den eldre mannen med høyre hjulsett bak. Mannen dør på sykehuset senere samme dag.

- Åpent anleggsområde uten en tydelig etablert avkjørsel. Den etablerte anleggsavkjørselen var ikke godkjent og lå for nær kryss. Det var ingen arbeidsvarsling i forbindelse inn- og utkjøringen til anleggsområdet.
- Ikke mulighet til å snu på anleggsområdet.
- Vegbelysningen var tatt ned på grunn av anleggsarbeidet og det var vanskelig for kjørende å oppdage fotgjengere.
- En sti fra busslomma til fylkesvegen er fjernet som følge av anleggsarbeidene. Det var ingen alternativ tilrettelegging for busspassasjerer, så de måtte gå langs veien.
- Lastebilen hadde ikke gult varsellys
- Underkjøringshinderet bak på lastebilen hadde for stor avstand ned til bakken.
